CORONA DIÁMETRO 75 MM (80175)

Broca corona diamantada soldada al vacío. M14

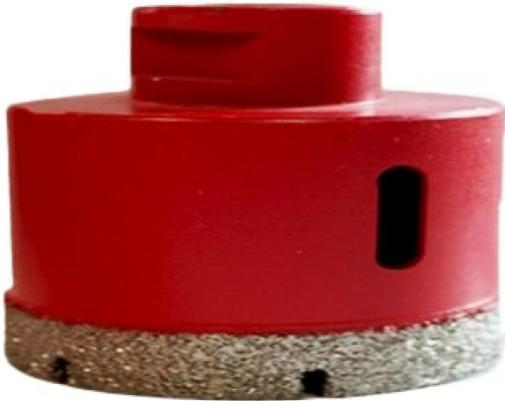
La broca corona diamantada M14 es una herramienta de alta calidad utilizada para realizar perforaciones precisas en materiales muy duros, como cerámica, porcelana, mármol, granito y otros tipos de piedra.

Esta broca está equipada con partículas de diamante en el borde cortante, lo que le confiere una capacidad de corte superior y una larga vida útil.

Su conexión M14 la hace compatible con una variedad de taladros y amoladoras, facilitando su uso en diferentes tipos de proyectos.

Profundidad de Perforación: 40mm
